**Monitoreo en un sector rehabilitado en las Playas del Este, La Habana, Cuba (2018-2019)**Monitoring in a rehabilitated sector in Eastern Beaches,  
Havana, Cuba (2018-2019)Lourdes Rivas-Rodríguez<sup>1\*</sup>Christian Fernández-Diez<sup>1</sup>Yisset Caridad Rabeiro-Rodríguez<sup>1</sup>Yasmany Almeida-Villegas<sup>1</sup>Arian Castro-Reyes<sup>1</sup>Adrián Niévares-Pérez<sup>1</sup>Solvieg Rodríguez-Troche<sup>2</sup>Yessenia Ibáñez-Carbonell<sup>2</sup><sup>1</sup> Instituto de Ciencias del Mar. Calle  
Loma, entre 35 y 37, Alturas del  
Vedado, municipio Plaza de la  
Revolución, La Habana, Cuba.<sup>2</sup> Delegación Territorial del CITMA  
de La Habana. Calle 17, No. 5008,  
entre 50 y 52, municipio Playa, La  
Habana, Cuba.Autor para correspondencia:  
lourdesrivas1967@gmail.cu **OPEN ACCESS**Distribuido bajo:  
Creative Commons Atribución-  
NoComercial 4.0 Internacional  
(CC BY-NC 4.0)Editor:

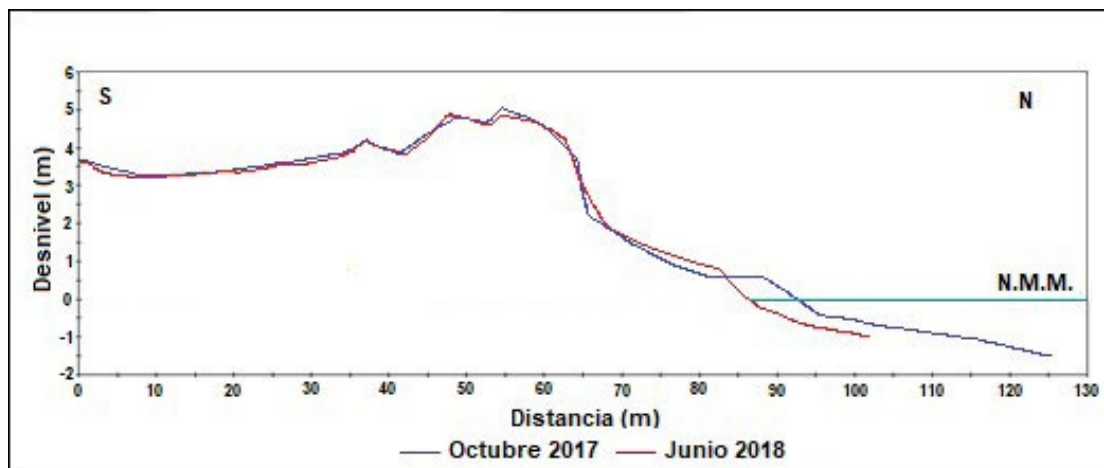
**Fig. 3.** Cambios morfológicos ocurridos en el perfil 1, entre octubre de 2017 y junio de 2018

Se pudo comprobar que, en junio de 2018, en el sector más oriental del área de estudio, donde está ubicado el perfil 1 (Fig. 3), los escarpes originados por el huracán Irma en el frente de dunas se habían suavizado, pero se mantenían las aberturas existentes en esa zona, mostrando una postplaya más estrecha y con mayor pendiente.

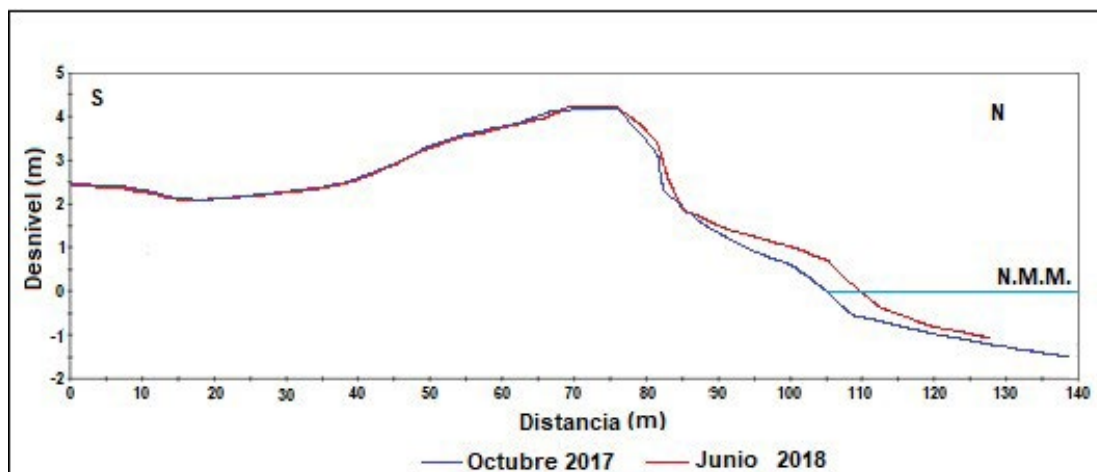
**Fig. 4.** Comportamiento del perfil 2 en los meses de octubre de 2017 y junio de 2018

En el resto de los perfiles (Figs. 4, 5 y 6) se aprecia, cierta recuperación de la cara frontal de la duna, en junio de 2018, respecto a octubre de 2017. De forma general se observan escarpes menos pronunciados. En los perfiles 2 y 3 se aprecia una postplaya más alta y en este último, incluso más alargada.

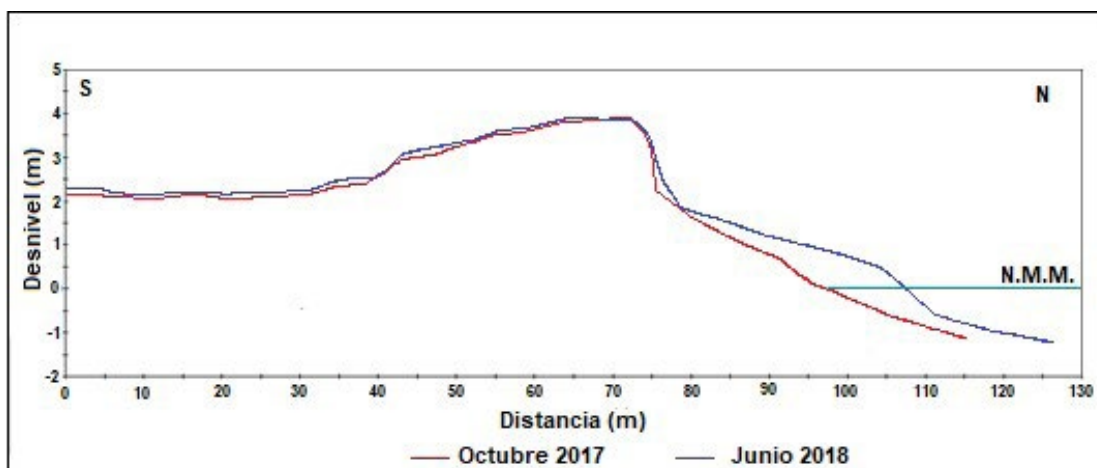
**Fig. 5.** Cambios morfológicos ocurridos en el perfil 3, entre octubre de 2017 y junio de 2018

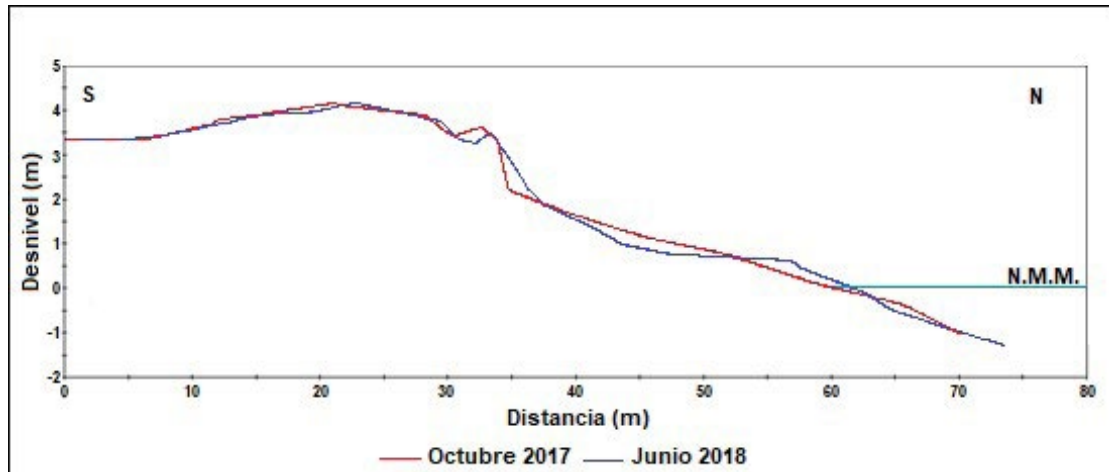
Fig. 6. Comportamiento del perfil 4 en los meses de octubre de 2017 y junio de 2018

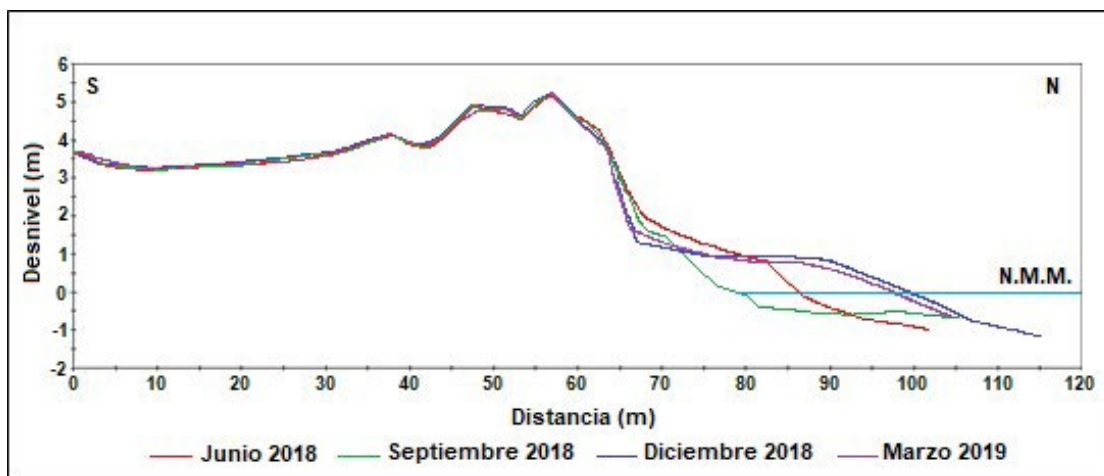
**Fig. 7.** Cambios ocurridos en el perfil 1 durante el monitoreo realizado

Las variaciones morfológicas más significativas se observaron en el perfil 1, entre los meses de septiembre y diciembre de 2018, apreciándose una diferencia en la longitud del ancho de playa emergida de aproximadamente 22 m. En los perfiles restantes esa diferencia no excedía los 7 m.

La postplaya existente en el perfil 1 en el mes de septiembre era estrecha y con una pendiente abrupta, mientras que en diciembre presentaba una pendiente más suave, así como una mayor longitud y altura, como resultado del incremento del volumen de arena registrado en este perfil.

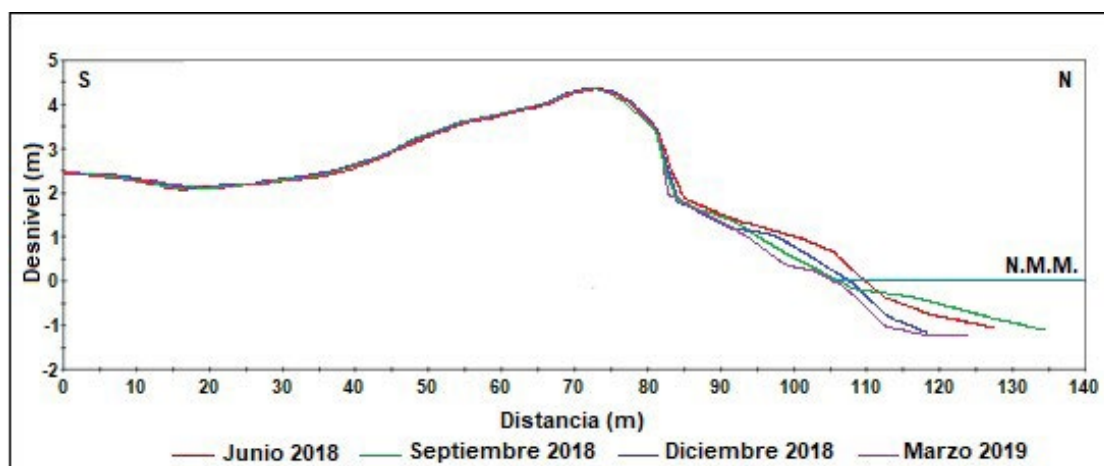
**Fig. 8.** Transformaciones experimentadas por el perfil 2 en los cuatro meses monitoreados

La superposición de los perfiles medidos (Figs. 7 a 10) durante el monitoreo, permitió comprobar que los principales cambios morfológicos se produjeron en la cara frontal de la duna, permaneciendo invariable la zona alta y la pendiente trasera de la misma, áreas que se encuentran estabilizadas por la presencia de una densa cobertura vegetal, que contribuye a fijar el sedimento. Esto provocó que no se produjera el crecimiento vertical de la duna como estaba concebido en el proyecto ejecutivo. También se apreciaron variaciones en cuanto al ancho y altura de la postplaya.

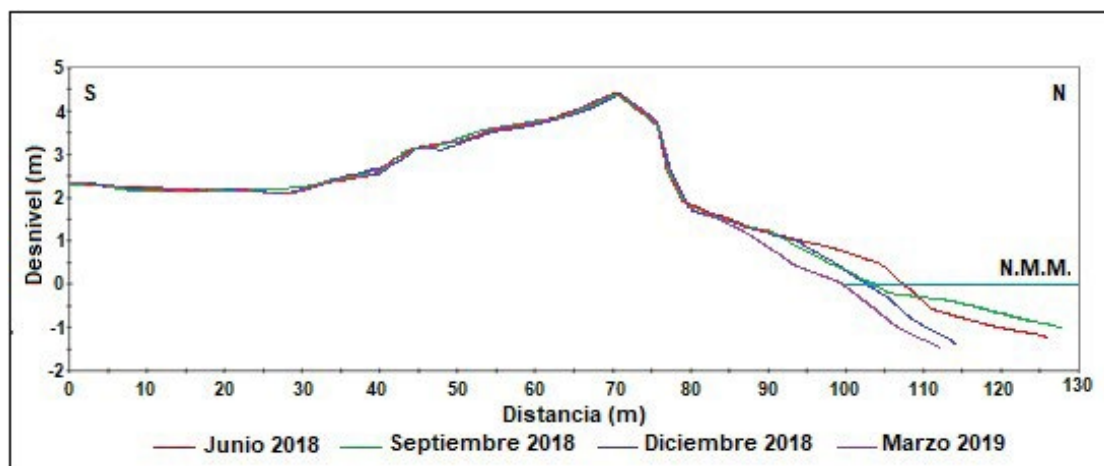
**Fig. 9.** Cambios morfológicos ocurridos en el perfil 3 durante la ejecución del monitoreo

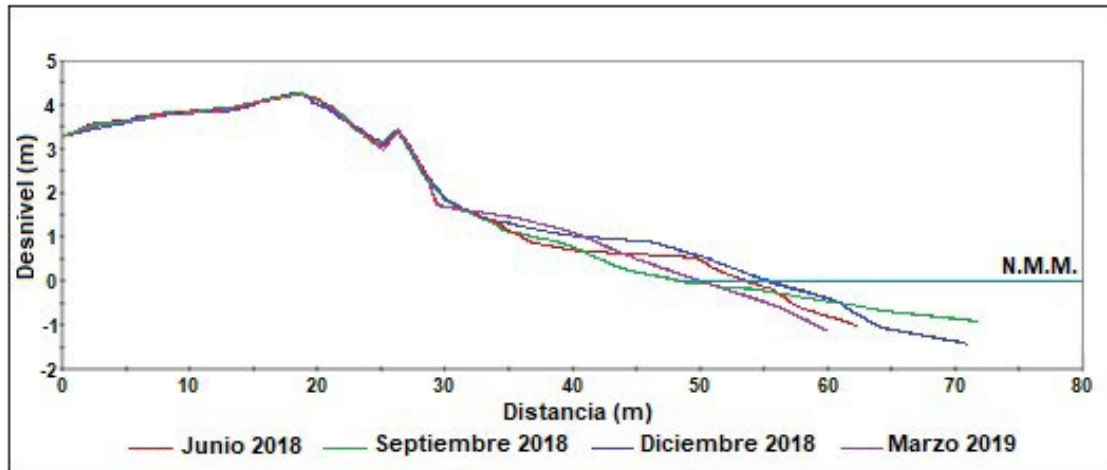
**Fig. 10.** Variaciones ocurridas en el perfil 4 en los meses monitoreados

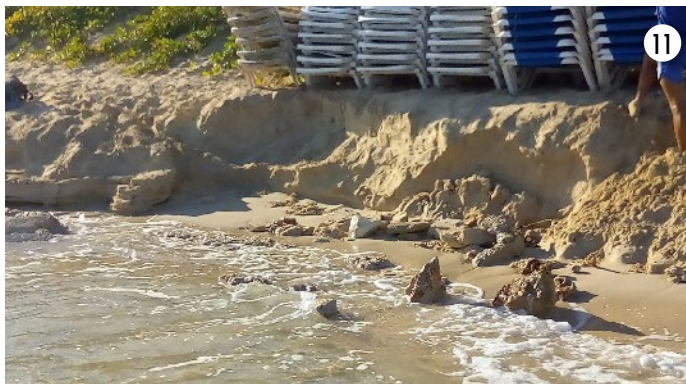
Resulta lamentable que la planificación de los monitoreos, no coincidiera estrictamente con el paso de los principales fenómenos meteorológicos que afectaron el área de estudio. Solo durante el monitoreo ejecutado en septiembre de 2018 se realizaron mediciones topográficas que permitieron registrar los cambios inmediatos ocurridos en este tramo del litoral, luego del paso de la onda tropical producida en septiembre de 2018. Este evento meteorológico no provocó cambios significativos en la morfología de la duna, originando escarpes de erosión en área de la postplaya próximos a la línea de costa, con alturas entre 1 y 1,5 m (Fig. 11).

**Fig. 11.** Escarpe en las proximidades de la línea costera en el sector Este (11 de septiembre de 2018)

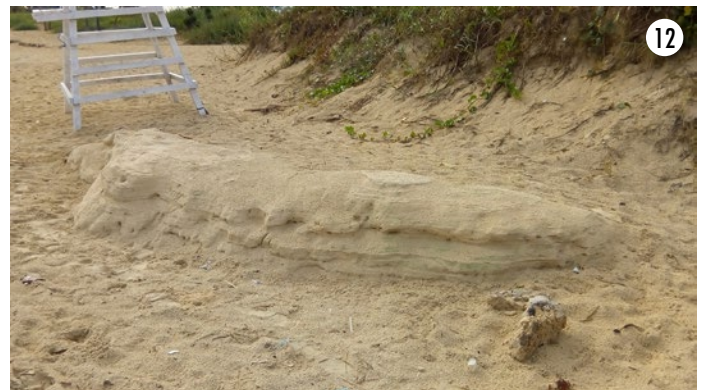
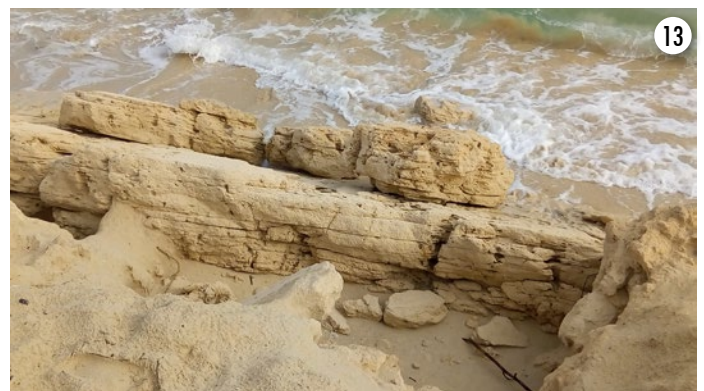
**Figs. 12 y 13.** Afloramientos de calcarenita en la postplaya y la anteplaya originados por la Onda tropical de septiembre de 2018

Además, ocasionó afloramiento de la calcarenita tanto en la postplaya como la anteplaya (Figuras 12 y 13). La erosión resultó más intensa en el extremo oriental del

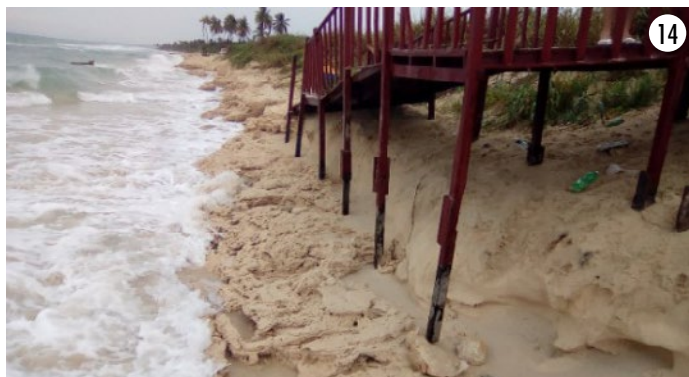
**Fig. 14.** Estado del sector más oriental de área de estudio provocado por el huracán Michael

El intenso oleaje asociado al huracán Michael llegó hasta el pie de las dunas rehabilitadas en el frente costero del hotel Marazul, provocando erosión en el mismo. Se observó afloramiento de la calcarenita en varios tramos, la cual se extendía en todo el extremo Este del sector rehabilitado (Fig. 14), siendo este el tramo más afectado, con escarpes de erosión que llegaron a alturas de hasta 2 m aproximadamente y un retroceso del pie al mar de la duna entre 1 y 1,5 m.

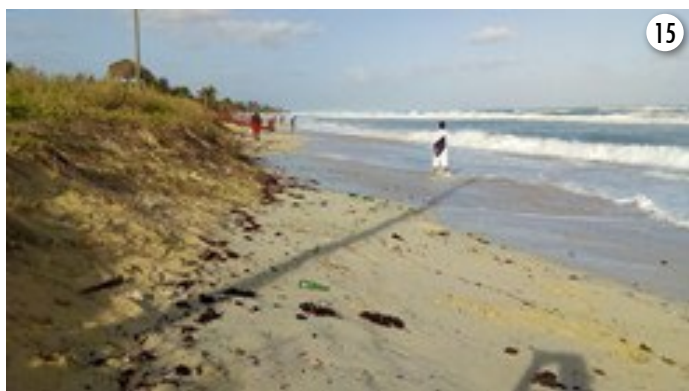
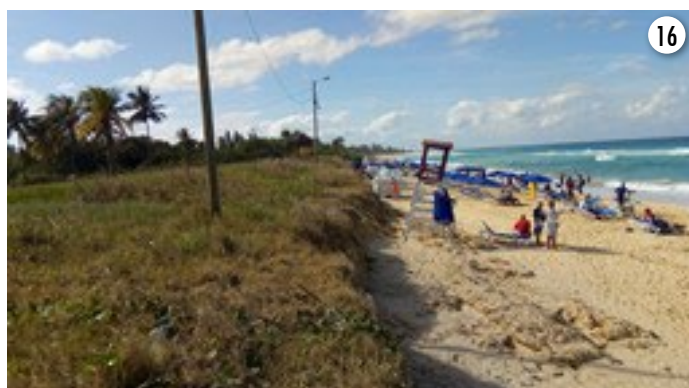
**Figs. 15 y 16.** Sector central antes y después del frente frío # 7.

Las figuras 15 y 16 muestran el estado del sector central del área de estudio, la mañana antes y con posterioridad a la ocurrencia del séptimo frente frío de la temporada invernal 2018-2019. Las figuras 22 y 23 reflejan la situación de los extremos de este litoral luego del paso de dicho evento. Se formaron escarpes de erosión en la duna, los cuales promediaban en el sector central 1 m de altura, alcanzando una mayor elevación hacia los extremos de la playa.

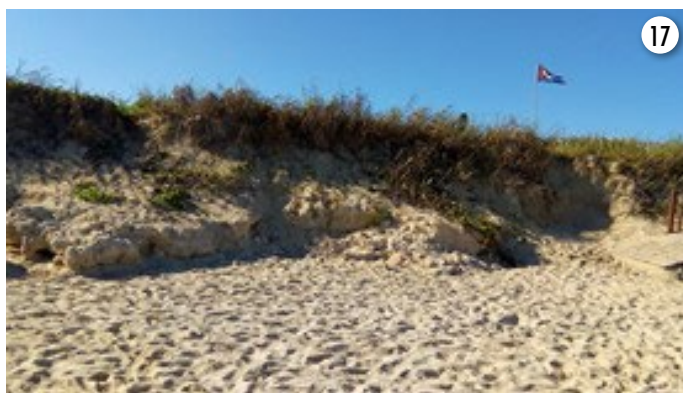
**Fig. 17.** Afloramiento de calcarenita en la cara frontal de la duna provocado por un frente frío

cara frontal de la duna (Fig. 17) y en la zona de postplaya, persistencia de los escarpes en la pendiente al mar de la duna y aparición de otros en áreas cercanas a la anteplaya (Fig. 18).

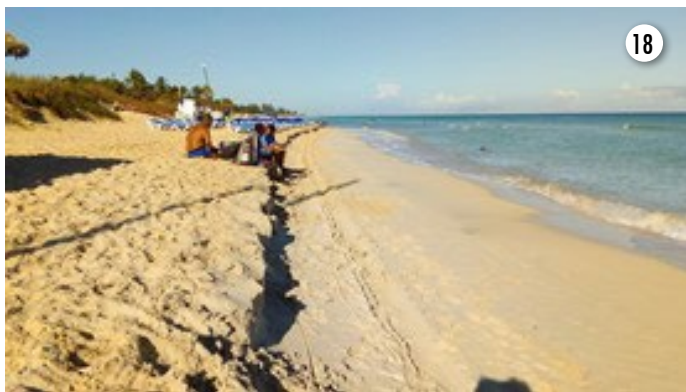
**Fig. 18.** Escarpe de erosión en las proximidades de la anteplaya originado por un frente frío

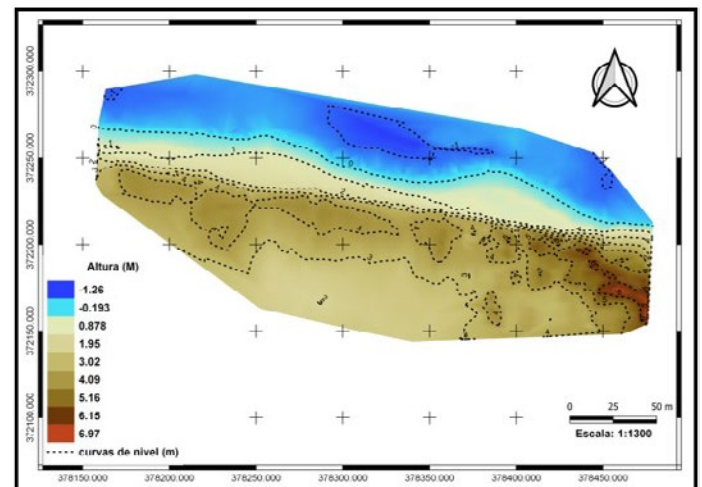
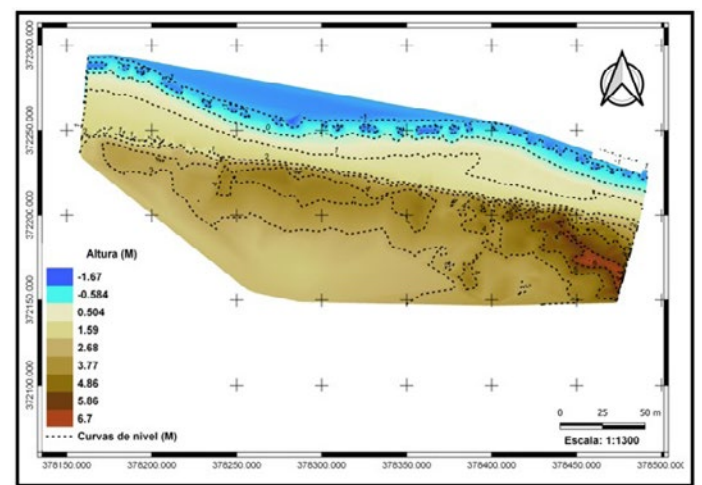
Al comparar las mallas topográficas de los levantamientos realizados en los meses de noviembre del 2018 y abril de 2019 (Figs. 19 y 20), se comprobó que durante el período de monitoreo, en las dunas rehabilitadas del sector costero frente al hotel Marazul ocurrió una pérdida de 665,68 m<sup>3</sup> de arena, para una tasa de retención de -2,37 m<sup>3</sup>/m/año.

**Figs. 19 y 20.** Mallas topográficas correspondientes a noviembre 2018 y abril de 2019, respectivamente.

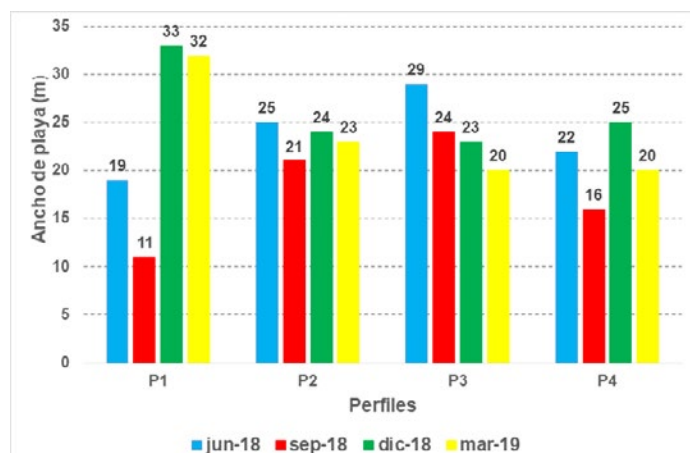
**Fig. 21.** Comportamiento del ancho de playa emergida, por perfiles, en el período monitoreado

Al observar la figura 21 se puede verificar como en todos los perfiles ocurrió una reducción del ancho de playa durante el mes de septiembre, como resultado de la onda tropical que originó una zona de bajas presiones en el Caribe Occidental, la cual se produjo con anterioridad a la medición de los perfiles en dicho mes.

La variación más drástica del ancho de playa se observó en el perfil 1, en el mes de diciembre respecto a la medición anterior (septiembre) con un incremento de aproximadamente 22 m. El único perfil que ha sufrido una reducción progresiva de la postplaya es el 3, ubicado en el tramo central del sector de estudio, lo cual está en correspondencia con la pérdida de volumen de arena registrado por este perfil (Tabla 2).

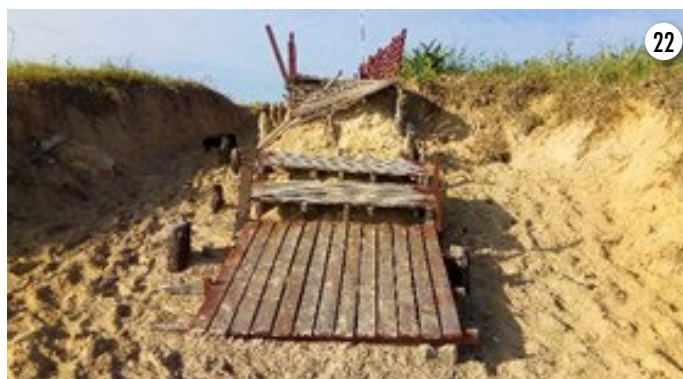
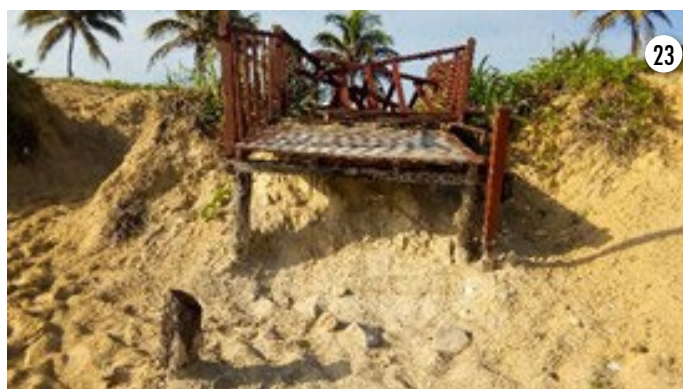
Durante el paso de los fenómenos meteorológicos que afectaron el área de trabajo, en el período de monitoreo, los tres accesos existentes en el mismo quedaron prácticamente destruidos, siendo más crítica la situación en sus extremos hacia el mar. A modo de ejemplo se muestran las figuras 22 y 23, correspondientes a dos de dichos accesos.

**Figs. 22 y 23.** Salida al mar de las pasarelas del Este y central, respectivamente, en abril de 2019

Las aberturas creadas, a ambos lados de las tres pasarelas presentes en este tramo costero, constituyen por sí mismas, una pérdida neta de sedimento en el área de duna.

Con vistas a mejorar esta situación se propone que, luego de reparados los tres accesos, se rellenen las aberturas existentes a ambos lados de los mismos. El levantamiento realizado durante el actual monitoreo permitió contabilizar el volumen de arena necesario para reponer, en gran medida, la arena perdida por dicha vía y cerrar las principales aberturas existentes en la cara frontal de la duna, el cual asciende aproximadamente a 242 m<sup>3</sup> de arena. Dicho volumen de arena puede ser removido de las dunas secundarias presentes en la zona de estudio.

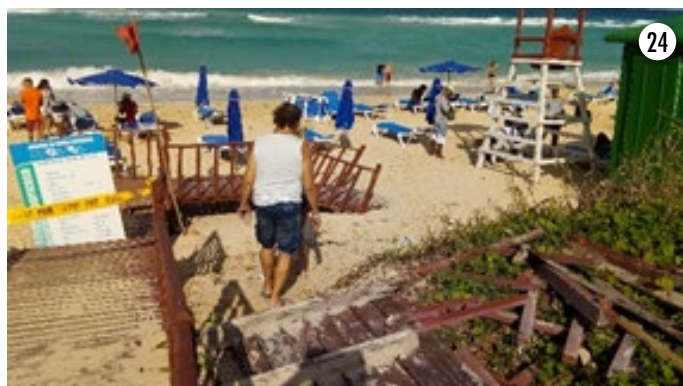
Ante tal situación, se imposibilitó el empleo de las pasarelas para acceder a la postplaya, por lo que los bañistas comenzaron a descender por los laterales de las mismas (Fig. 24), creándose a ambos lados de esas estructuras, amplias zanjas, que se adentraban hacia tierra.

**Fig. 24.** Tránsito de personas por los laterales de la pasarela central dado el pésimo estado constructivo de la misma

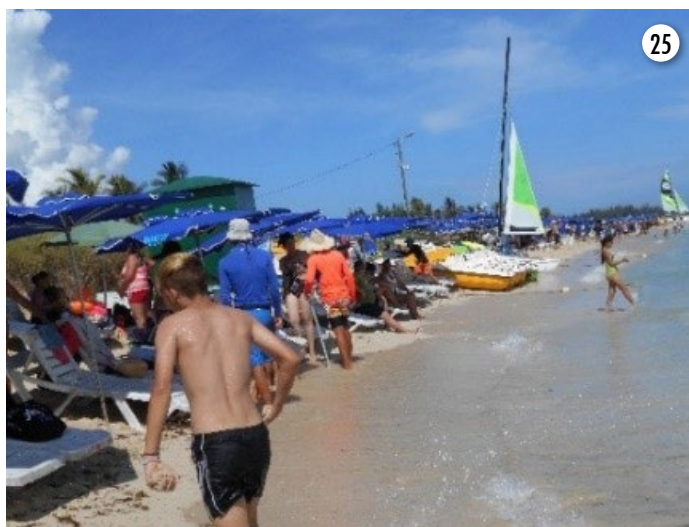
Durante la ejecución del presente monitoreo se comprobó una alta ocupación de la postplaya, dada fundamentalmente por la presencia de un número elevado de mobiliario de playa (tumbonas y sombrillas desmontables) (Fig. 25).

**Fig. 25.** Alta ocupación de la postplaya

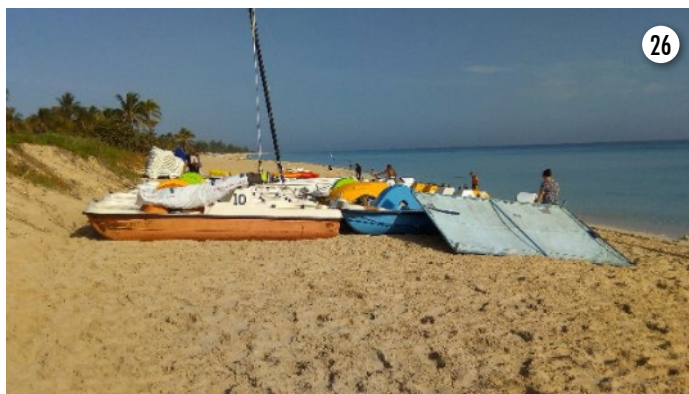
Además, se pudo conocer que, durante las horas nocturnas, tanto el mobiliario de playa (específicamente tumbonas), como los equipos náuticos, se ubican en zona de postplaya, muy próximos al pie al mar de la duna. Estos últimos se mantienen en dichos sitios durante todo el día, en espera de ser utilizados por los turistas que disfrutan de la playa, ocupando en ocasiones gran parte de la postplaya (Fig. 26).

**Fig. 26.** Equipos náuticos ocupando el área de la postplaya

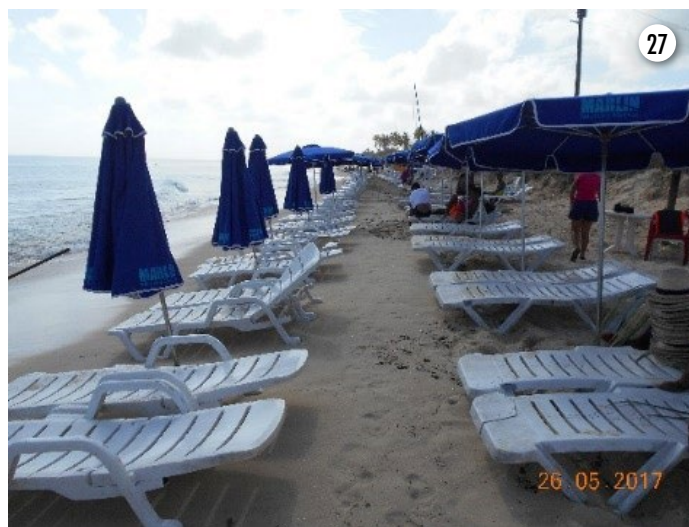
**Fig. 27.** Mobiliario de playa sin usuarios que lo utilicen

Durante las primeras horas de la mañana, cuando ya se ha ubicado dicho mobiliario, muchas sombrillas y tumbonas se mantienen desocupadas (Fig. 27). Situación que se extiende a la mayor parte del día en períodos fuera de la temporada veraniega.
