Colonización de la piedra por plantas vasculares en edificaciones monumentales de la Habana Vieja.

Luis R. González Torres*, Alina Cuza Pérez** y Victoria Pazos Álvarez-Rivera*** y Luis Casadesús Romero***

**Grupo de Diagnóstico, Oficina del Historiador de la Ciudad

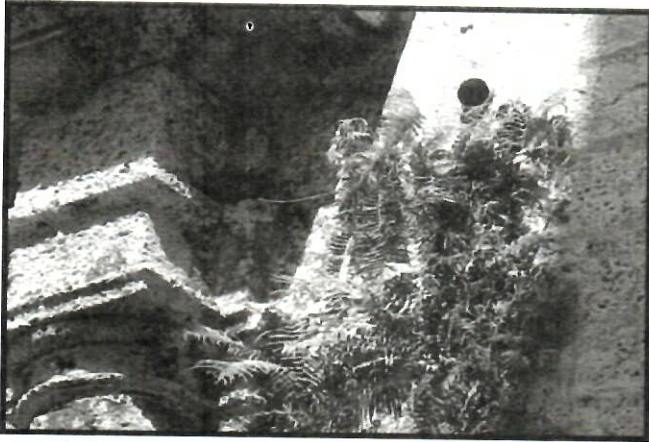
Fig. 1. *Pteris vittata* creciendo bajo un desagüe en la fachada de San Francisco de Asís.

Contradictoriamente a lo esperado teniendo en cuenta las condiciones climáticas de la región, aparecen especies de hábitat más húmedos (*Nephrolepis multiflora*, *Pilea microphylla*, *Pteris vittata*). Sin embargo, éstas fueron colectadas en zonas menos expuestas a la radiación solar o en paredes que por desajustes en el drenaje hidráulico se mantienen mojadas (Fig. 1).

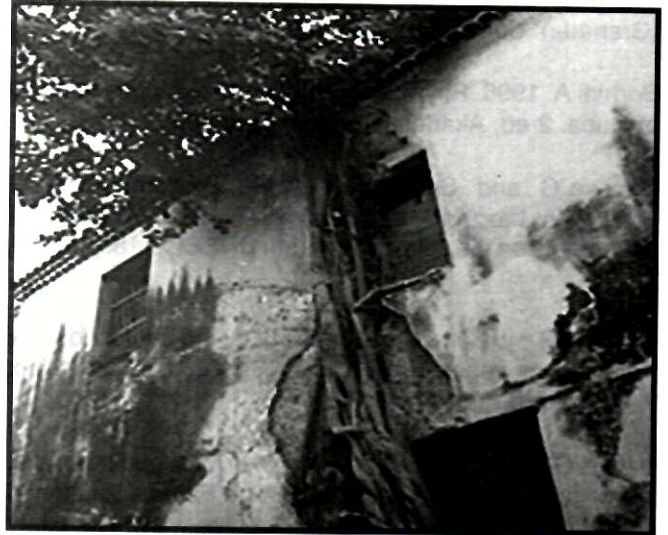
Fig. 2. Daño estructural causado por *Ficus* sp.

Cuando las plantas alcanzan porte arbóreo su eliminación puede comprometer la integridad de la construcción (Fig. 2), por lo que su eliminación debe ser supervisada por arquitectos e ingenieros, en muchos casos es necesario el apuntalamiento del área afectada.
