Rehabilitación funcional de dunas en la playa Guanabo, Playas del Este de la Habana, Cuba

Dunes functional rehabilitation in Guanabo Beach, Havana's Eastern Beaches, Cuba

Palabras clave: Proyecto ejecutivo, cordón dunar, erosión, pasarelas, deterioro ambiental.

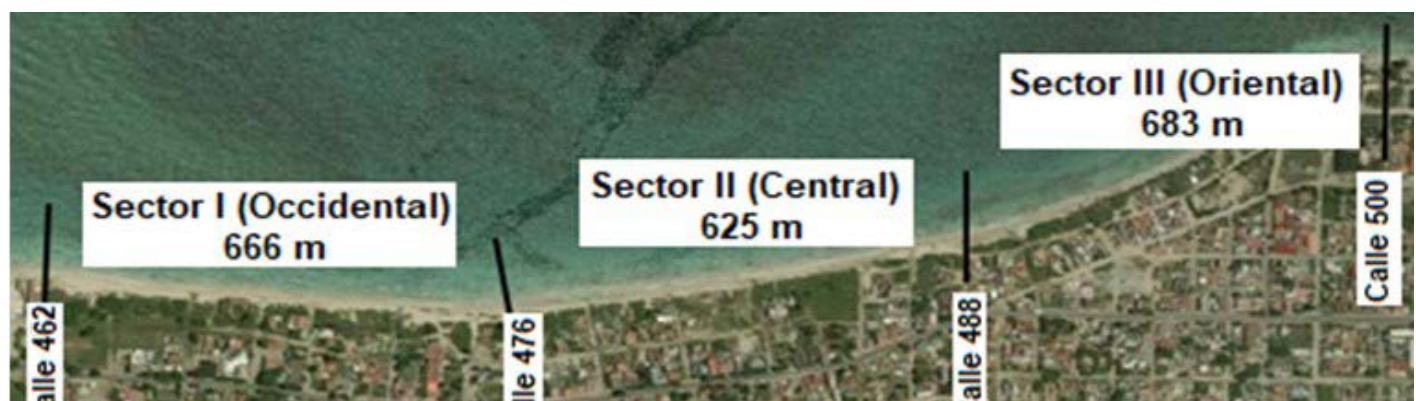
Fig. 4. Sectorización del área de estudio.
Fig. 4. Sectorization of the study area.

Teniendo en cuenta la extensión del área de trabajo y que, durante el levantamiento topográfico se pudieron apreciar ciertas diferencias morfológicas en el perfil de playa, a lo largo del sector costero estudiado, este fue dividido en tres tramos: I, II y III (Occidental, Central y Oriental, respectivamente) (Fig. 4).

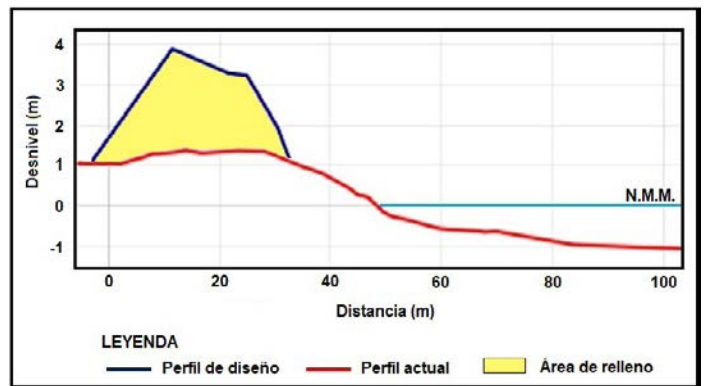
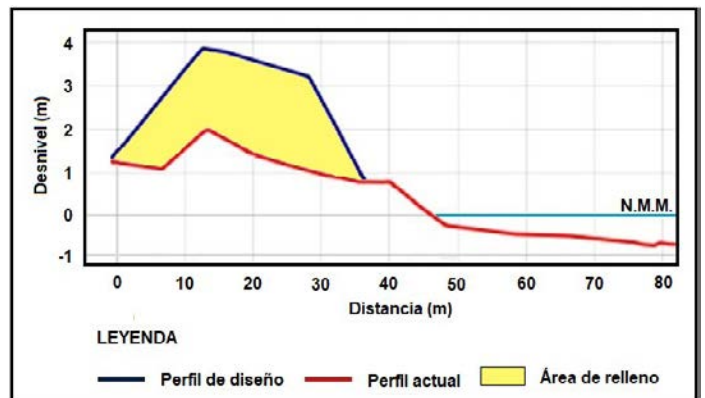
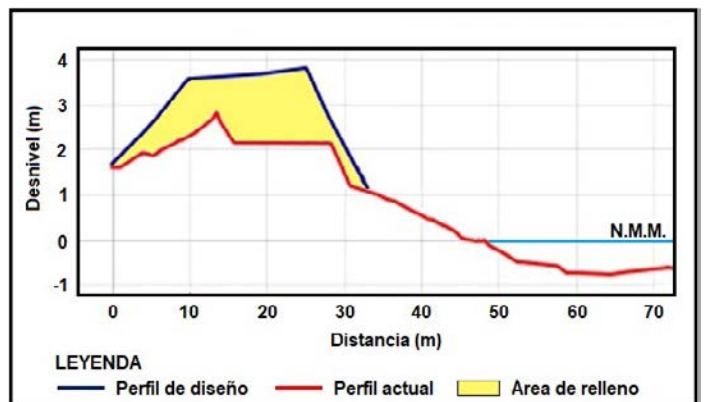
Fig. 7. Perfiles de diseño representativos para los sectores I, II y III, respectivamente.

Fig. 7. Representative design profiles for the sectors I, II and III, respectively.

La fig. 7 permite apreciar el perfil de diseño representativo para la duna que se pretende lograr en cada sector.
